## IDENTIFICACIÓN

| <b>Cliente</b> | Reservado | <b>Componente</b> | Cilindro hidráulico de escala |
| <b>Equipo</b> | Pala hidráulica PC 5500 | <b>Cantidad</b> | 1 unidad |

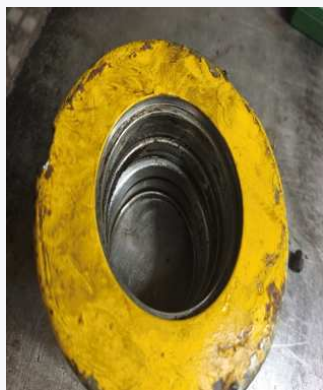
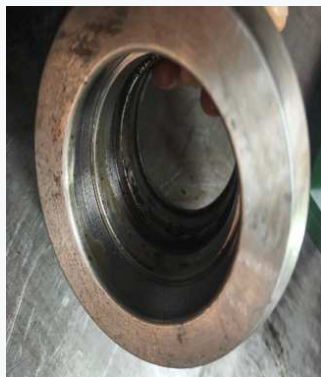
### 2. Tapa

La tapa se encuentra en buen estado general, sin daños estructurales ni fisuras que comprometan su integridad.

Pulir la tapa para lograr un buen calce con los sellos nuevos antes del reensamble.

**PULIR**

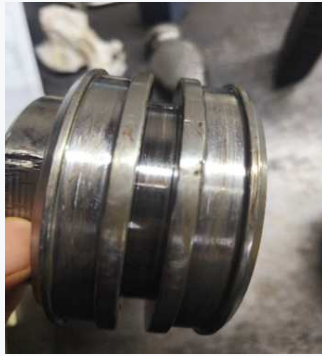
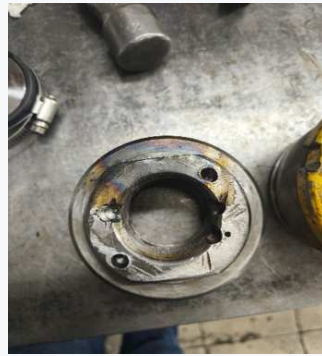
### 3. Pistón

El pistón presenta marcas de múltiples reparaciones anteriores, con perforaciones realizadas para mejorar la sujeción con el vástago, lo que ha comprometido su superficie.

Rellenar las perforaciones y mecanizar en torno para restituir la geometría original.

RELLENAR Y MECANIZAR

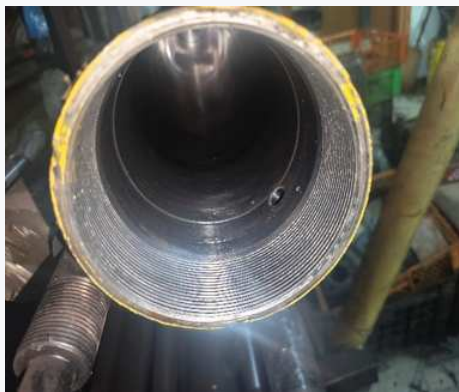
### 4. Tubo hidráulico

El tubo presenta marcas de trabajo a lo largo de su superficie interior, lo que puede afectar el deslizamiento del pistón y la vida útil de los sellos.

Realizar un bruñido superficial para restaurar el acabado interior y asegurar el correcto sellado.

BRUÑIDO SUPERFICIAL

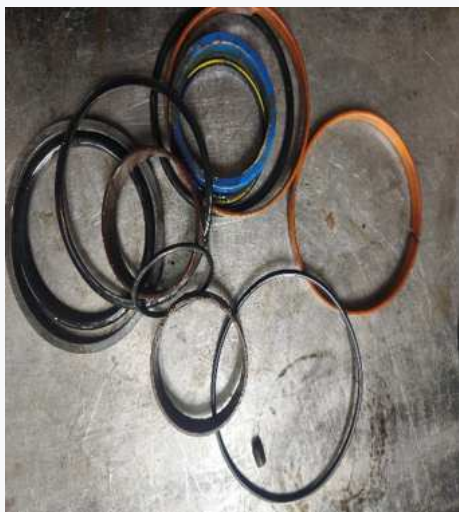
### 5. Sellos

Los sellos presentan desgaste propio del trabajo y daño adicional por operar con un vástago golpeado, lo que aceleró su deterioro.

Reemplazar el kit completo de sellos por componentes nuevos acordes a las especificaciones del cilindro.

REEMPLAZAR
